**ESPECIALIZAÇÃO EM  
INVESTIGAÇÃO DE SUBSOLO**

**PROJETO DE CONTENÇÃO EM REGIÃO COM  
PRESENÇA DE SOLOS COLAPSÍVEIS**

## Projeto de contenção em região com presença de solos colapsíveis

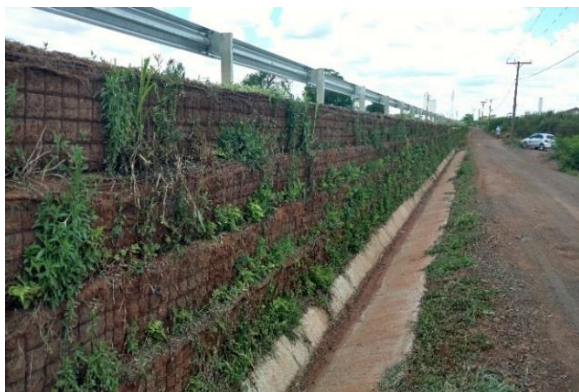
Foto 2. Muro de contenção implantado (nov/2019).

Na Foto 2 observa-se a contenção já implantada com a vegetação em crescimento na face, aspecto esperado para a estrutura. Na Foto 3 observa-se a pista duplicada, já em operação, não sendo notadas deformações e/ou intercorrências significativas no pavimento da faixa duplicada.

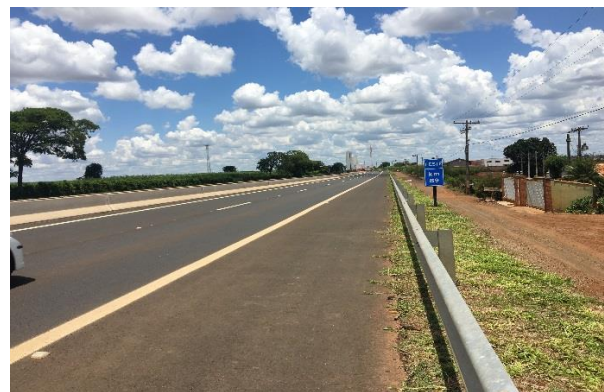
Foto 3. Pavimento da pista duplicada (nov/2019).

A execução do muro se deu de forma concomitante ao alteamento do aterro executado para a pista duplicada, e o acompanhamento técnico permitiu observar o processo evolutivo e o desempenho da alternativa adotada. Não foram observados recalques significativos na pista projetada e a estrutura mostrou comportamento satisfatório ao contexto inserido.
